# Barockkirche Kroppen

Gebäudeplanung und Tragwerksplanung

Schadenskartierung, Gutachten, Ausführungsplanung, Objektüberwachung

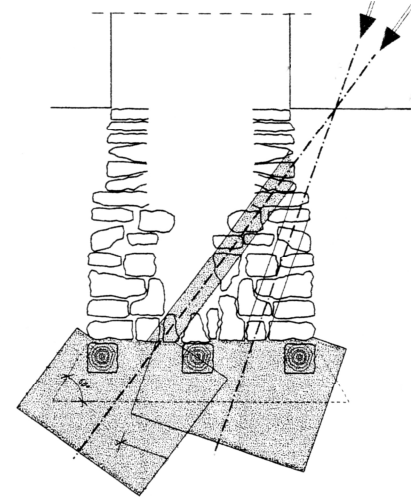
Querschnitt Fundament mit Düsenstrahlkörper

- Erkundung der Tragstruktur der Fundamente
- Mauerwerkssanierung mit Rissverpressung und Vernadelung
- Düsenstrahlverfahren (HDI-Verfahren)

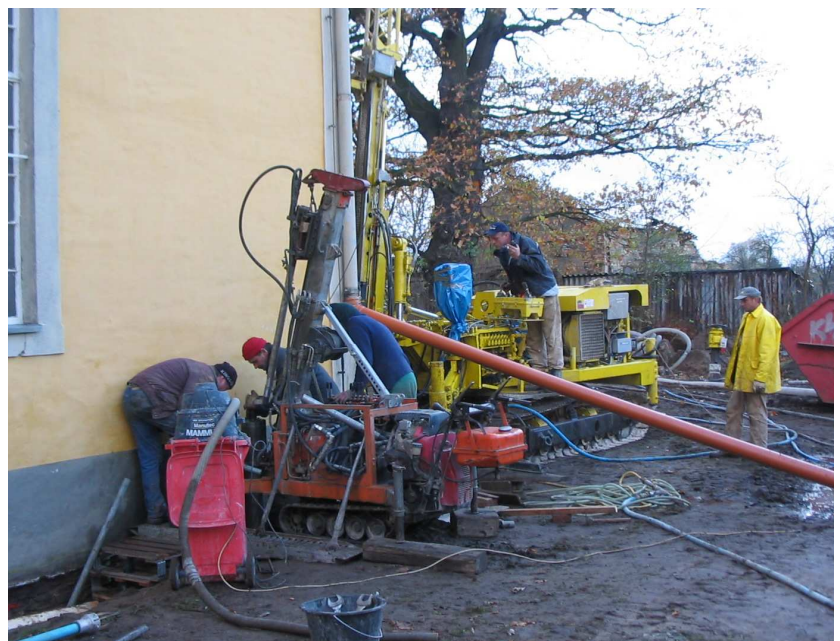
Kernbohrgerät (im Vordergrund) und Düsenstrahlgerät (im Hintergrund)
