Linach-Talsperre in Vöhrenbach

Betonsanierung

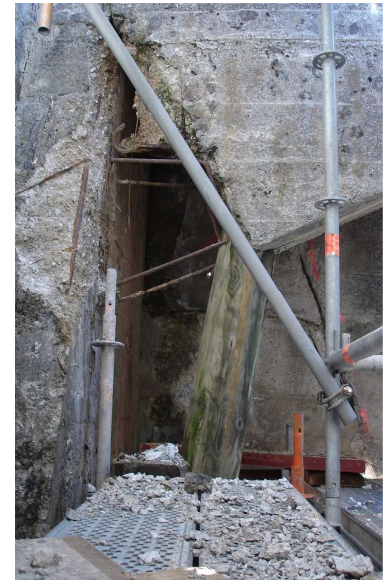
Riegel sind reparabel. Die dünnwandigen Stege müssen aufgrund umfangreicher und schwerwiegender Schäden erneuert werden.
