Klosterkirche Marienstatt

Gutachten, Tragwerksplanung, Objektüberwachung

Bauherr und Planung Land Rheinland-Pfalz
Staatsbauamt Diez
Niederlassung des Landesbetriebs LBB
Goethestr. 9
65582 Diez/Lahn
Tel. 06432/6040

Bauzeit 1999-2003

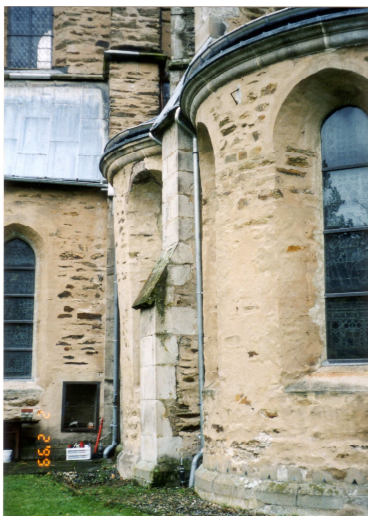
Verformte Umfassungswand des Kapellenkranzes

- Einbau von stählernen Klammern im Dachraum in den Gurtachsen der Gewölbe zum Ausgleich entgegengesetzt gerichteter Gewölbeschübe
- Umfassen zweier auseinander driftender Wände des Kapellenkranzes mit einem fussreifartigen Zugband
- Instandsetzung des Fundamentmauerwerks und Sicherung gerissener Mauerwerkspartien
- behutsame Reparaturen am Holzwerk der kreuzverstrebtten Gespärre und Umbau ihrer Rückverhängung an die 1881 eingebauten liegenden Sprengwerke

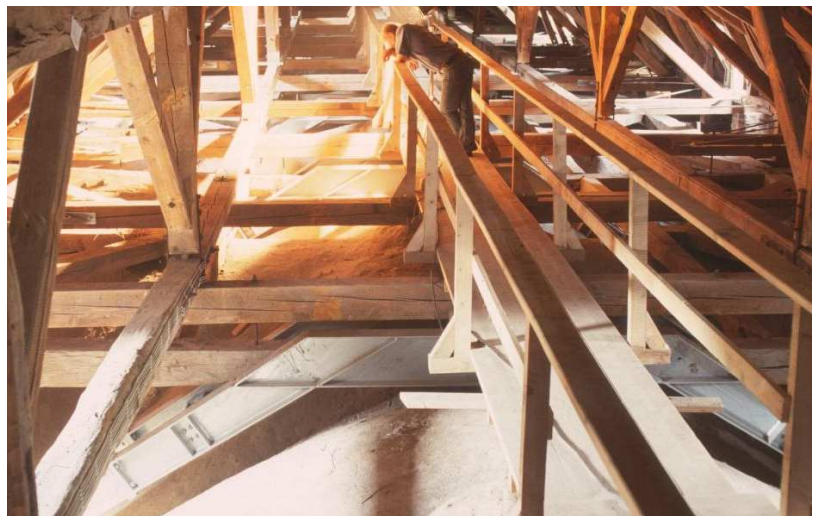
Stählerner Klammer im Dachraum
