# Predigtstuhlbahn Bad Reichenhall, Talstation

Tragwerksplanung

Schadenskartierung, Gutachten, Ausführungsplanung, Objektüberwachung

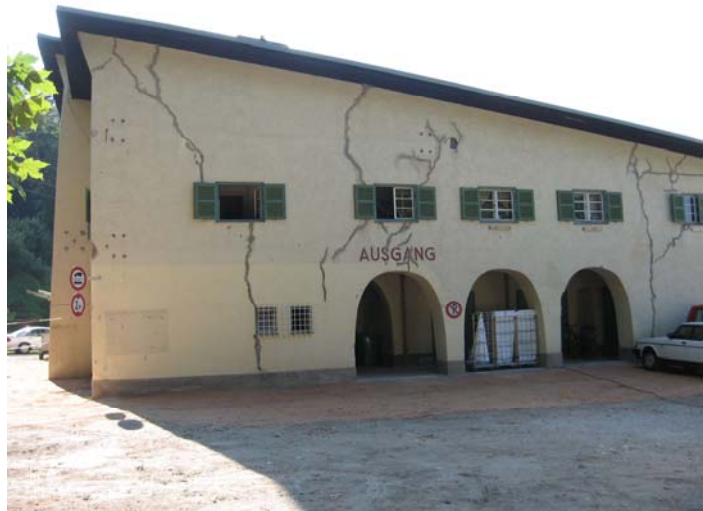
Ansicht Fassade Ostseite

Die Risschäden in den Außen- und Innenwänden führten im Rahmen der jährlichen Betriebsüberwachung durch den TÜV zu verbindlichen Sanierungsauflagen. In Vorbereitung der Instandsetzung wurden 2006 eine Schadenskartierung und ein Gutachten zum statisch-konstruktiven Zustand der tragenden Bauteile erstellt.

Ursächlich für die Risse im Mauerwerk waren ungleichmäßige Setzungen der Fundamente infolge des inhomogenen, stark zu Auswaschungen neigenden Baugrundes. Im Gutachten wurden Varianten für die Gründungsinstandsetzung untersucht und bewertet. Im Ergebnis zeigte sich, dass die Variante mit Gründungspfählen gegenüber den anderen Verfahren zur Tiefgründung eine höhere Ausführungssicherheit bietet und kostengünstiger ist.

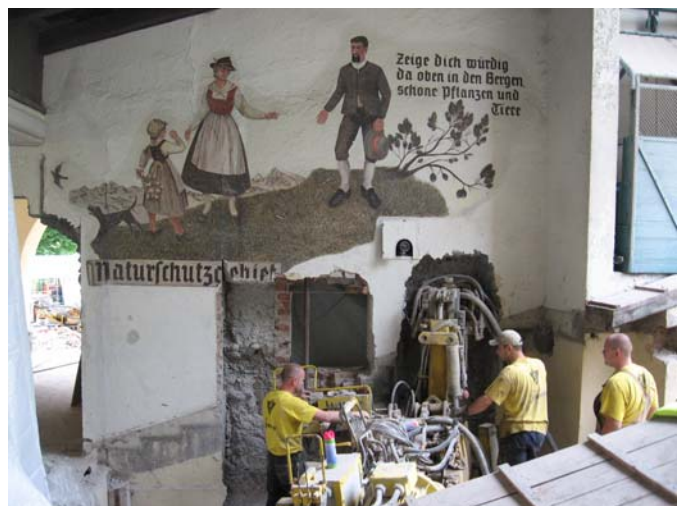
Kernbohrgerät für Pfahlgründung an Innenwänden

- Erkundung der Tragstruktur der Fundamente
- Mauerwerkssanierung mit Rissverpressung und Spannankereinbau
- Pfahlgründung mit Gewi - Verpresspfählen
