# Bad Cannstatt, Bezirksrathaus

Umbau und Instandsetzung · Tragwerksplanung, Objektüberwachung

Bauherr Stadt Stuttgart

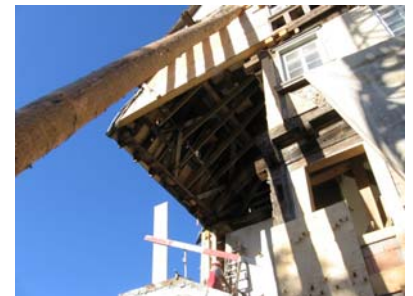
Anlass der Baumaßnahmen waren u.a. aktive Setzungen im Bereich über einer Doline in der SO-Ecke des Gebäudes. Das Maß bisheriger Setzungen beträgt etwa 70 cm. Im Zuge der Unterfangungs- und Nachgründungsarbeiten wurde das nicht bauzeitliche Treppenhaus der SO-Ecke auf ganzer Höhe rückgebaut. Über die Arbeiten zur Instandsetzung, zu Rück- und Umbauten hinaus, galt es Sicherheitsmängel im Bereich des Brandschutzes und der Installationen zu beheben.

Bauzustand „Rückbau des nicht bauzeitlichen Treppenhauses in der SO-Ecke“

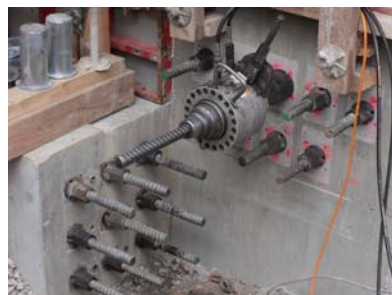
Detail Spannbeton mit Hydraulik

- Abfangkonstruktion im Bereich der Fundamentierung in Spannbetonbauweise
- Bereichsweise, abschnittsweise Nachgründungen
- Integrieren eines neuen Treppenhauses oberhalb der Doline in Leichtbetonbauweise.
- Einbau eines alle Geschosse erschließenden Aufzugschachtes in Stahlbetonbauweise
- Einbau einer Stahlbetonwanne in WU-Bauweise für Installationen / Haustechnik
- Umfangreiche Rückbauarbeiten nicht bauzeitlicher, tragender Wände
- Umfangreiche Reparaturarbeiten am Fachwerk und an Holzbalkendeckensystemen
- Zimmermannsmäßige Reparaturen und Ertüchtigungen im Bereich des Dachtragwerks
- Abfangkonstruktion für die Lasten aus dem Dachreiter
- Außergewöhnliche Bauzustände
- Steuern und Begleiten von Untersuchungen zu Festigkeiten senkrecht zur Faserrichtung verwendeter Hölzer
