Bad Cannstatt, Bezirksrathaus

Umbau und Instandsetzung · Tragwerksplanung, Objektüberwachung

Bauherr Stadt Stuttgart

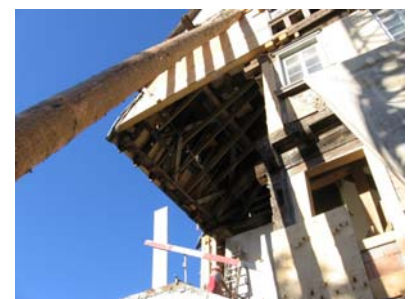
Bauzustand „Rückbau des nicht bauzeitlichen Treppenhauses in der SO-Ecke“

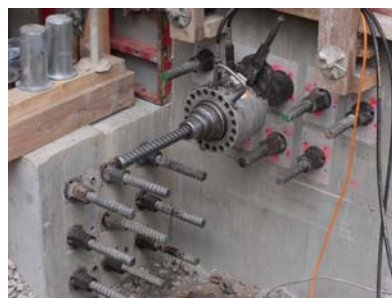
Detail Spannbeton mit Hydraulik
