Stiftskirche Herrenberg

Baugrundsicherung, Nachgründung, Mauerwerksanierung, Dachinstandsetzung

Auftraggeber Evangelische Kirchengemeinde Herrenberg

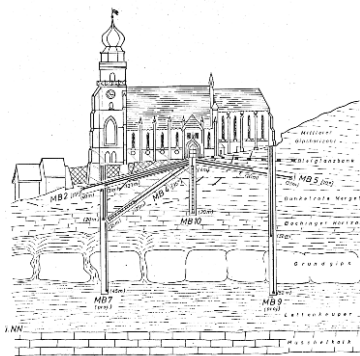
Der Baugrund unterhalb der Kirche bewegt sich. Die gemessene Bewegung des Bergs beträgt ca. 1mm / Jahr zur Altstadt hin.

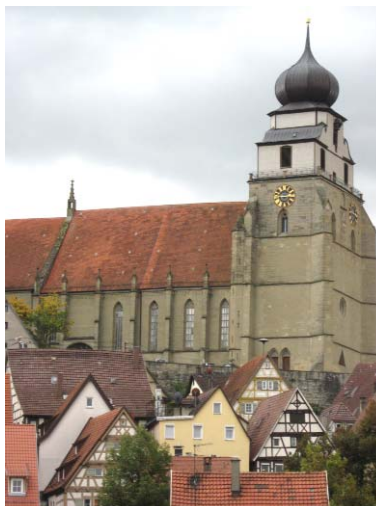
Zwischen dem verfestigten Turm und dem sanierten Kirchenschiff mindert eine Fuge künftig Schäden aus Bewegungsdifferenzen.

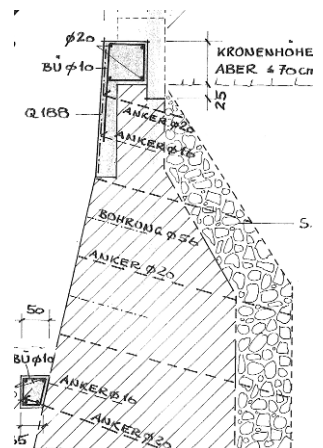
Die vorhandene Stützmauer wurde durch Stahlbetonbalken ergänzt und durch den Einbau von Anker gesichert.
