# Goldenberg Kraftwerk in Hürth

## Bausubstanzanalyse von Stahlkonstruktionen

Auftraggeber Stadt Hürth  
Denkmalbehörde

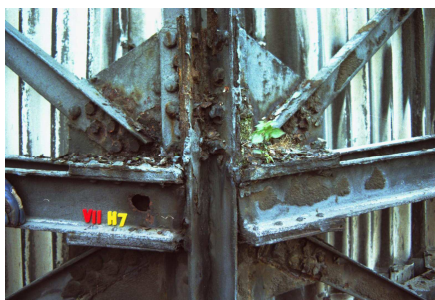
Einer der aufgenommenen Knotenpunkte: Eine typische Korrosionsform ist die Kraterbildung an dem U-Profil rechts im Bild und den Diagonalen, am U-Profil links im Bild ist bereits ein Loch im Steg entstanden. Der Verbindungsmittel und die verbundenen Bereiche der Stahlträger sind stark korrodiert.

Der Pflanzenbewuchs im abgelagerten Schmutz und in den Korrosionsprodukten signalisiert ständige Feuchtigkeit, wodurch weitere Korrosion gefördert wird.

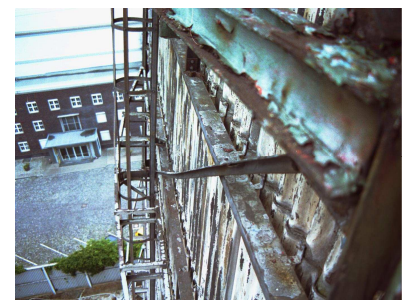
verformte Aussteifungsträger, Zugkräfte z.B. infolge Wind können nur nach Verformung der Gesamtkonstruktion vom geknickten Stahlprofil aufgenommen werden

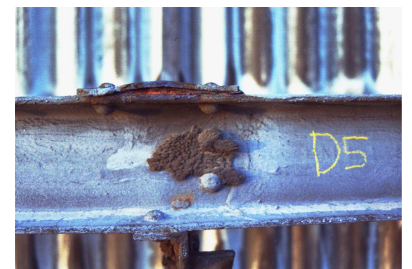
Zwischen dem Obergurt des U-Profiles und dem angenieteten Stahlteil tritt Spaltkorrosion auf, am Steg Kraterbildung.
