Klosterkirche "St. Annen" in Kamenz

Statisch-konstruktive Instandsetzung der Kirchengewölbe, der Außenwände und des Triumphbogens

Bauherr Ev.-Luth. Kirchengemeinde Kamenz

Bauzeit Gutachten 2002
Ausführung 2008

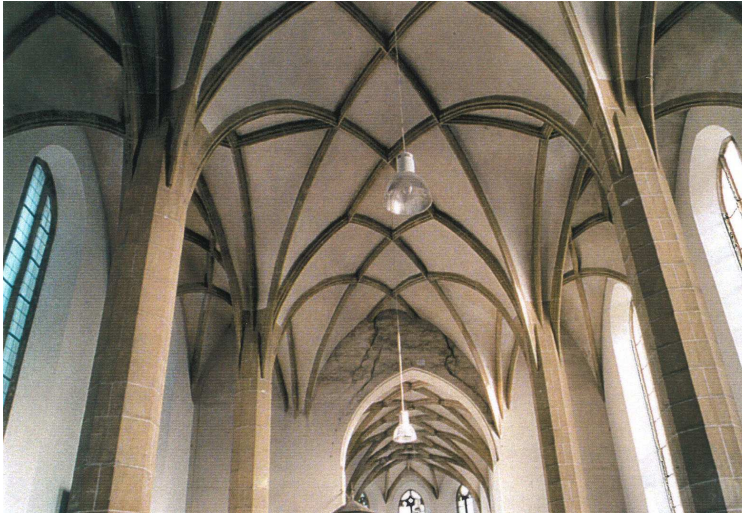
Die Klosterkirche "St. Annen" in Kamenz wurde in den Jahren 1493 - 1512 errichtet und ist in Langhaus und Chor unterteilt. Die Gewölbe des Langhauses werden von sechs Sandsteinpfeilern gestützt und bestehen aus Gewölberippen und halbsteinigem Gewölbemauerwerk. Die Rippen und das Gewölbemauerwerk wiesen ein ausgeprägtes Rissbild auf.

Blick in die Gewölbe über Hauptschiff und Chor

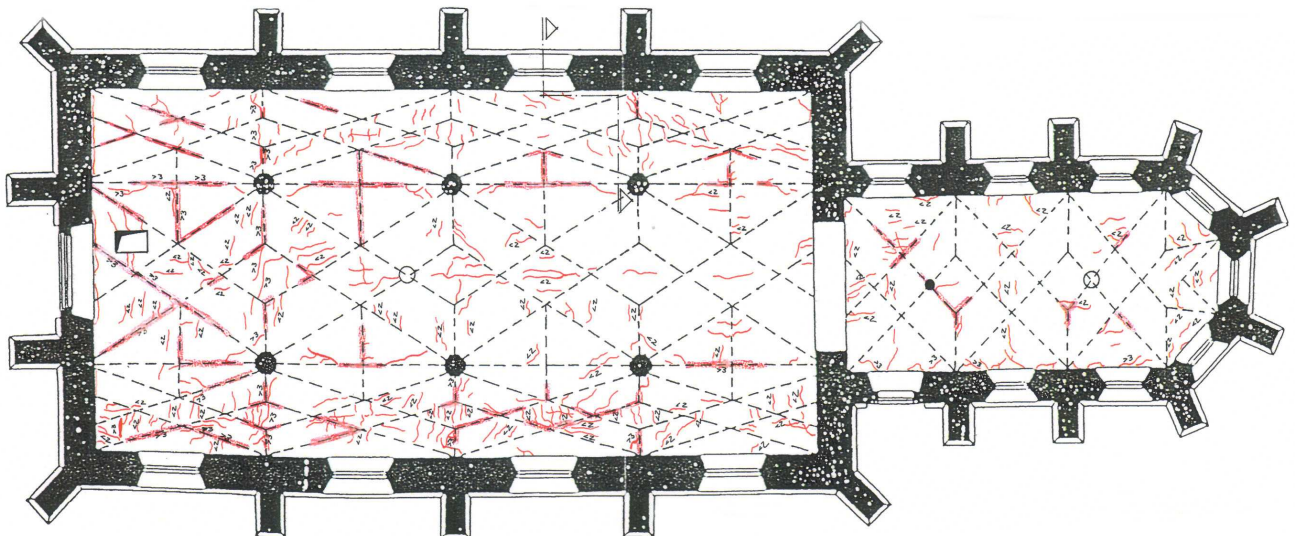
Schadenskartierung: Risse in den Gewölben, Abrisse der Rippen von Gewölbekappen

- Einbau eines Spannankers in der Triumphbogenwand
- Ableitung der Windlasten auf die Giebelwand über neu zu errichtende hölzerne Sprengwerke
- Verpressen der Risse zwischen Rippen und Gewölbemauerwerk
- Zimmermannsmäßige Sanierung der Dachfußpunkte
