Maulbronn, Klosterkirche

Sicherung der Gewölbe und Umfassungswände unter dem Großen Dachreiter Tragwerksplanung

Fruchtkasten des Klosters Maulbronn

Beratung, Gebäude- und Tragwerksplanung und Bauleitung

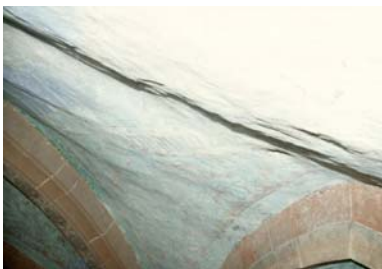
- Ablastung des Großen Dachreiters auf den Gurtbögen der „Vierung“ und dem Chorgewölbe.
- Verformte und gerissene Umfassungswänden, Tragbögen und Gewölbe. Konvexen Krümmungen auf der Unterseite des Chorgewölbes.
- Verlorengegangene Tragwirkung von Ankerbalken. Im Anschnitt des Chores wurden die Ankerbalken beim Bau der Gewölbe zerschnitten, im Abschnitt des Dachreiters vermorschten einzelne Hölzer.

Gewölbeabschnitt konvex gekrümmt

- Befreien des Chorgewölbes von Lasten aus dem Dachreiter
- Ausgleich entgegengesetzt gerichteter Bogen- und Gewölbeschübe durch Spannanker im Wand- und Gurtbogenmauerwerk
- Rückverhängung der Chorumfangswände in die Obergadenwände des Langhauses.

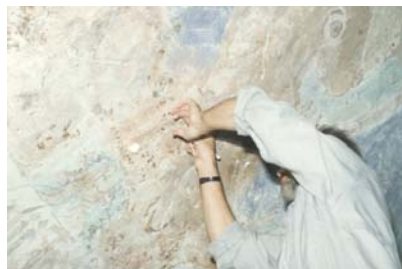
Sicherung durch den Restaurator

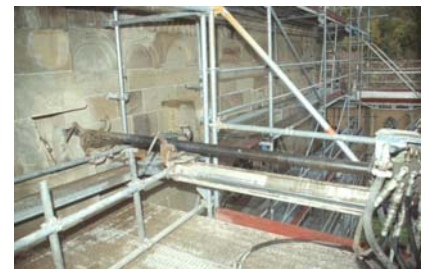
Bohrlafette zur Herstellung einer zielgerichteten Kernbohrung in der südlichen Längswand

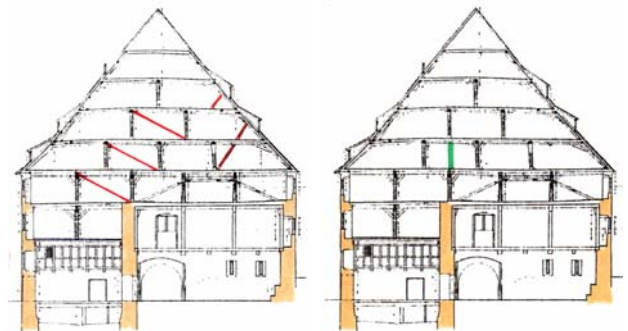
Querschnitt mit entfernten (rot) und hinzugefügten Traggliedern (grün)

- behutsames Ausräumen von Schwächen, Mängeln und Verunstaltungen des Traggefüges

- Verbesserung der Tragstruktur
- Austausch einzelner, besonders schadhafter Steine unter Beachtung der Farbigkeit und Bänderung
- Sicherung schadhafter Steine durch Rückverankerung
- Verfestigung und Verklebung von an der Oberfläche schadhafter Werkstücken mit mineralischen Materialien
- Sicherung hohl liegender Putze
- Oberflächenreinigung mit IOS-Verfahren.
- Durchführung der Arbeiten unter laufender Nutzung der Fest- und Sporthalle im Erdgeschoss.

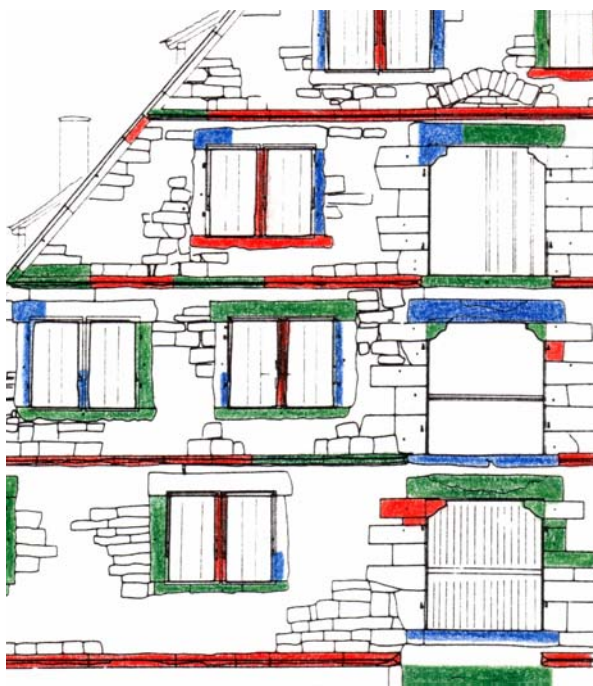
Kartierung geplanter Maßnahmen durch den Restaurator

(rot: Steinaustausch; blau: Natursteinvierungen; grün: Reparatur Steinoberflächen)

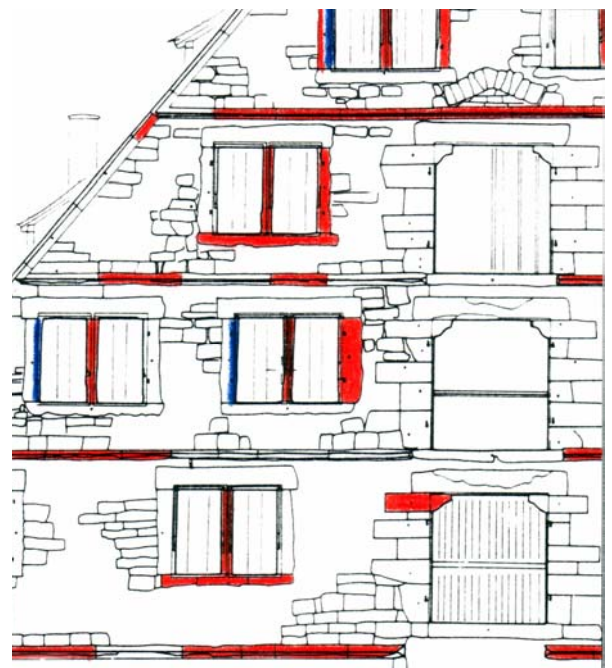
Ausgeführte Maßnahmen (Ausschnitt wie links)
