Schloss Limburg an der Lahn

Bauzustandsanalyse eines Gebäudekomplexes Statisch-konstruktives Gutachten im Vorfeld der Generalsanierung

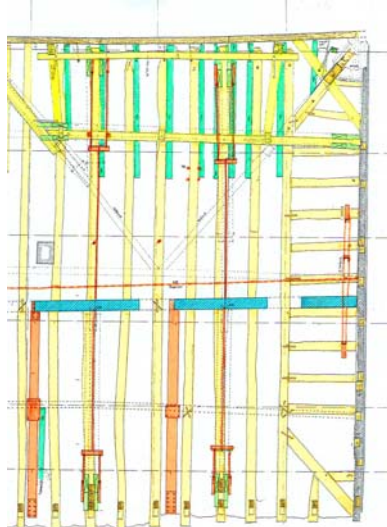
(Dachbalkenlage Bauaufnahme) mit Analyse der Reparaturphasen (Ausschnitt).

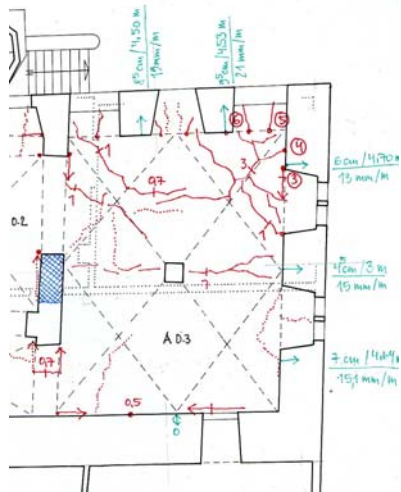
Kartierung von Risschäden u. Verformungen in Wänden u. Gewölben (Ausschnitt).

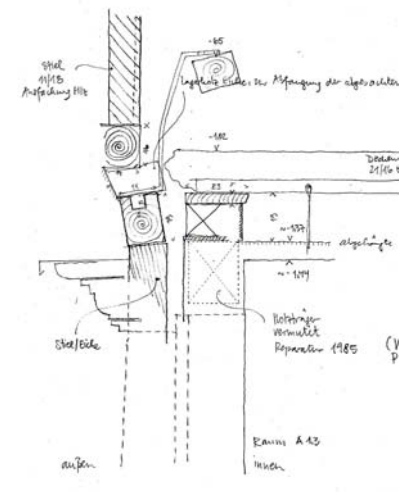
Detailaufnahme: schadhafter Anschluss Decke - Fachwerkwand mit Reparatur.
