Linach-Talsperre in Vöhrenbach

Betonsanierung

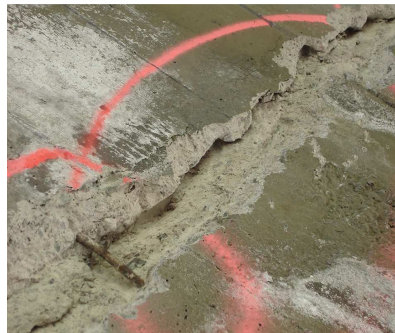
In den durchfeuchteten Zonen schädigte Frost an vielen Stellen das Betongefüge. Zu den eingetretenen geringfügigen Schäden sind Feinkornverluste an der Betonoberfläche, zu den erheblichen Schäden Gefügelockerungen und Betonabsprengungen zu rechnen. Im noch jungen Beton schützt die Alkalität des Betons das Eisen bzw. den Stahl vor Korrosion. Mit zunehmendem Alter verringert sich die Alkalität im Beton.

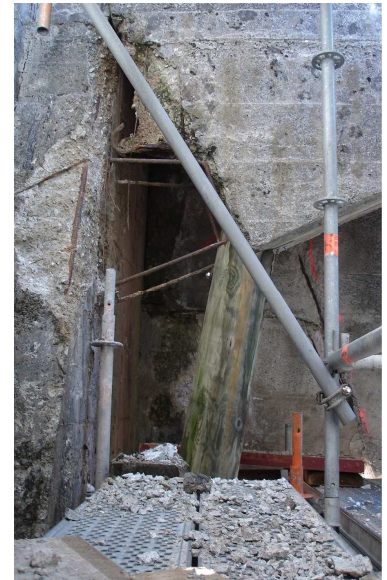
Riegel sind reparabel. Die dünnwandigen Stege müssen aufgrund umfangreicher und schwerwiegender Schäden erneuert werden.
