Arp Museum - Bahnhof Rolandseck

Instandsetzung von Gusskonstruktionen Gutachten, Planung, Ausschreibung und Objektüberwachung

Auftraggeber Landesbetrieb Liegen-
schafts- und Baubetreu-
ung Koblenz

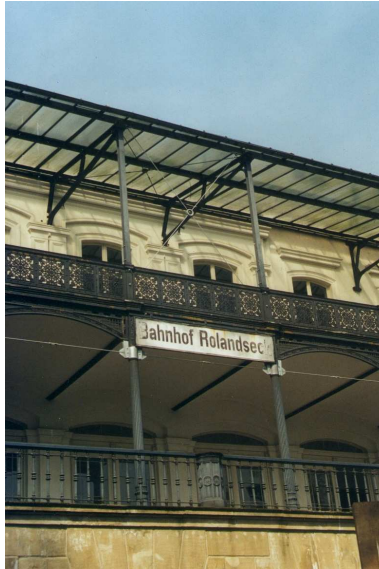
Das Bild rechts zeigt einen Teil der Ostansicht vor Beginn der Instandsetzung. Gussssäulen tragen die Kappenträger, deren Untergurte aus den Mauerwerkskappen ragen. Zwischen den Säulen spannen filigrane, gusseiserne Bogen-träger. Darauf sitzt das Gussgeländer des Obergeschosses. Das später ergänzte Glasdach lagert auf einer leichten Stahlkonstruktion.

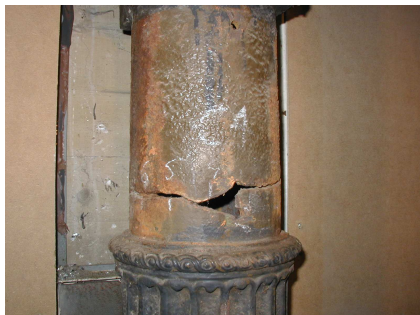
Unter den Stahlmanschetten zeigten einige Säulen schwere Schäden

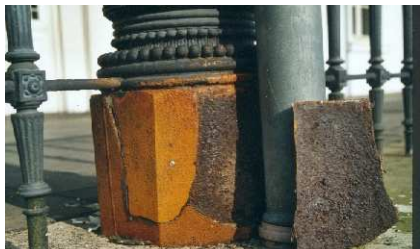
Abgeplatzte Gussteile an einem Säulenfuß

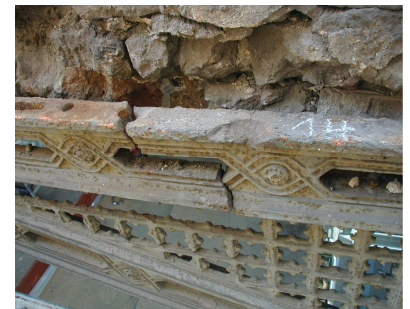
Die Bogenträger weisen Schäden infolge Setzungsdifferenzen auf
