Gichtbühne der Völklinger Hütte

Bausubstanzanalyse von Stahlkonstruktionen

Auftraggeber Weltkulturerbe Völklinger Hütte, Europ. Zentrum für Kunst und Industriekultur GmbH
66304 Völklingen

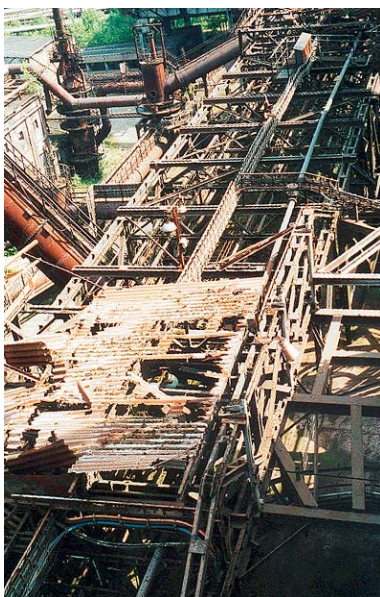
Unterbliebene Instandhaltungsmaßnahmen führten zu erhebliche Korrosionsschäden.

Blick auf die unsanierte Gichtbühne

- Festlegung von Vorabmaßnahmen zur Steigerung der Restsicherheit
- Zugehörigen detaillierten Ablaufplan entwickelt
- Zusammenstellung von Sicherungsmaßnahmen, Freilegungen, Verbleib oder Erneuerung von Bauteilen, erforderlichen Reparaturen für künftige Nutzung
- Sicherungen für die Medienleitungen, z.B. explosives Gas, unterhalb der Gichtbühne, die für den Betrieb des Stahlwerks erforderlich sind
- Kostenschätzung
- Planung eines neuen Aufzugs

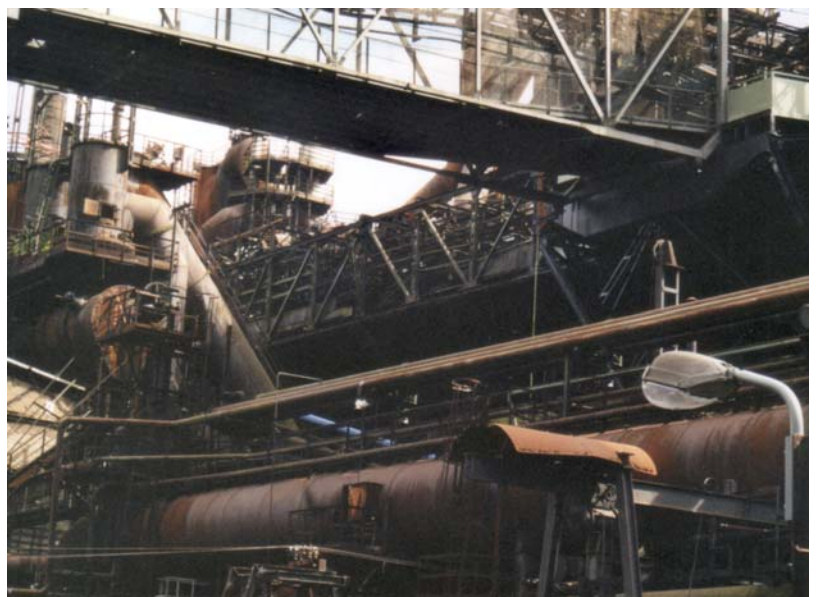
Die Sanierung kann innerhalb des umgebenden Leitungsgeflechts erfolgen.
