Universität Freiburg, Hörsaal 1199

Tragwerksplanung, Objektüberwachung

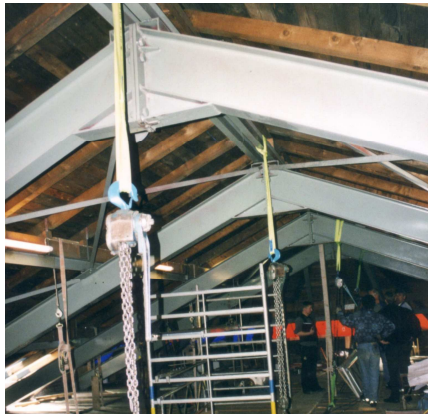
Stahlträger mit aufgelagertem Notdach
