# Ludwigshafen, Friedenskirche (BA 1)

Betoninstandsetzung · Objektplanung, Tragwerksplanung, Objektüberwachung

Bauherr Ev. Friedenskirchen-  
gemeinde Ludwigshafen

Bauzeit 03/2011-08/2011

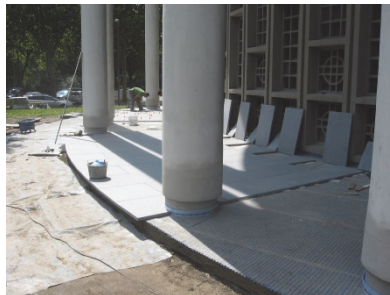
Verlegen neuer Belag Umgang

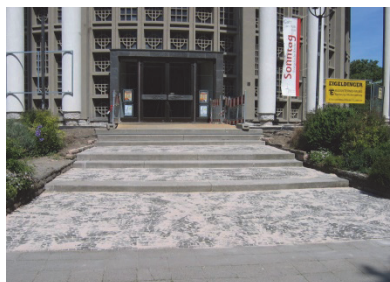
Reparatur Treppenanlage

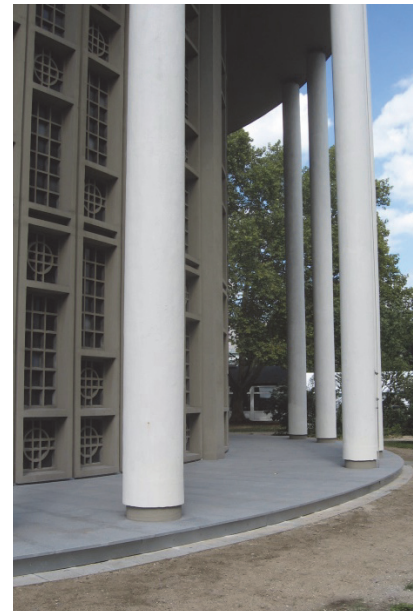
Neuer Belag Umgang

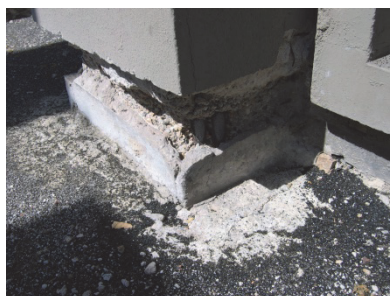
Instandsetzung Rahmenstütze

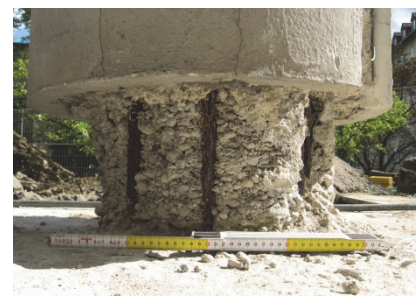
Stützenfuß äußerer Ring Umgang
