# Rottweil, Kapuzinerkloster

Umbau und Instandsetzung · Tragwerksplanung, Objektüberwachung

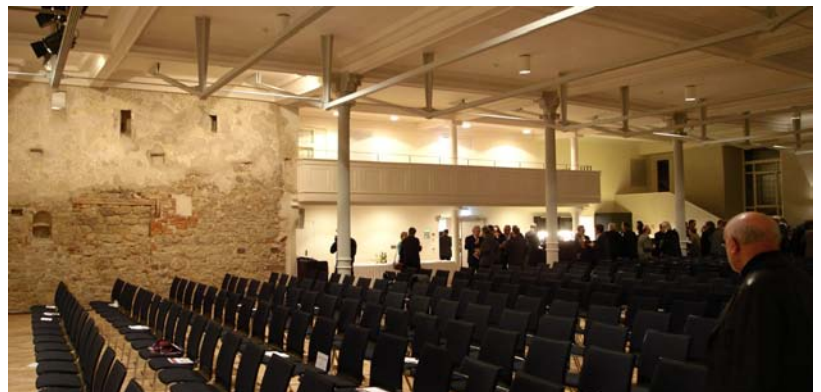
Sichtbarer Untergurt der Tragkonstruktion über dem Sonnensaal

- Umfangreiche Sanierung und Instandsetzung der Dachtragwerke
- Bereichsweises Absenken des Kellerniveaus und Unterfangung historischer Fundamente
- Beraten und Begleiten von Festigkeitsuntersuchungen an Bestandsmauerwerk als Grundlage für Tragfähigkeitsnachweise
- Mauerwerksertüchtigungen durch Verpressen, Vernadeln und Mauerwerksanker
- Umgang mit „sparsamer“ Baukonstruktion der Kapuziner im Zusammenhang mit umfanglichen Rückbauten
- weit spannende Stahlkonstruktion als Abfangebene für weiter aufgehendes Gefüge oberhalb des Sonnensaals

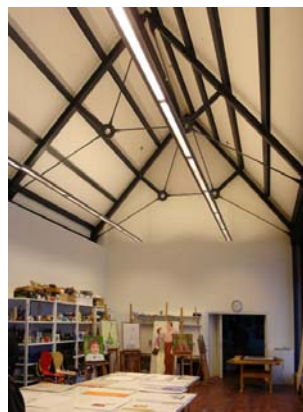
Polonceuträger Bereich  
Kunstschule
