Dachreiter des Doms in Frankfurt

Statisch-konstruktives Gutachten Tragwerksplanung und Objektüberwachung

Bauherr Stadt Frankfurt

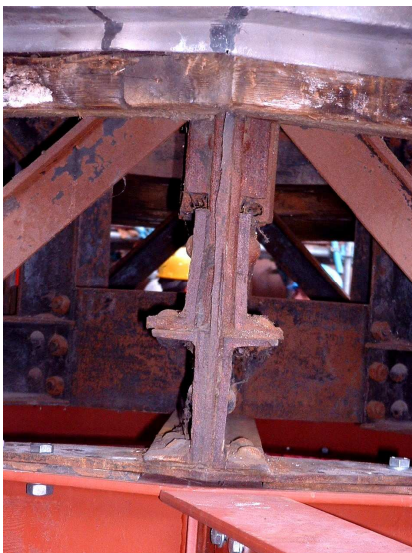
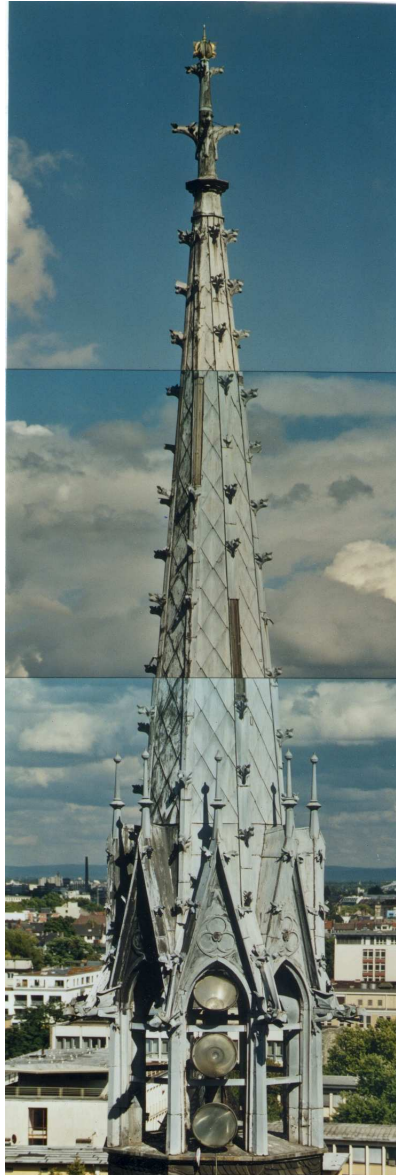
Dachreiter überragt das Dach des Hauptschiffs

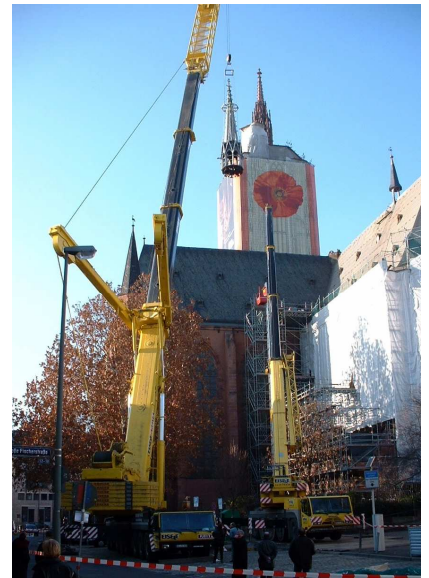
Schwerlastkran hebt den Dachreiter herunter

- Demontage des Dachreiters mit dem Autokran zur Reparatur im Domgarten
- Entrostung auf einer Stahlhilfskonstruktion im Schutz einer Einhausung
- Eingehende Untersuchung und detaillierte Schadensaufnahme
- Überarbeitung und Beseitigung konstruktiver Mängel der Eisenkonstruktion
- Instandsetzung der genieteten Anschlüsse
- Korrosionsschutz

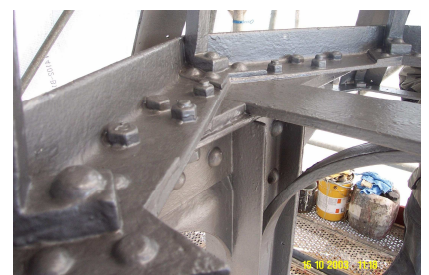
Reparaturdetail der genieteten Stahlkonstruktion
