Schloss Moritzburg

Instandsetzung der Schlossanlage
Statische Untersuchung, Tragwerksplanung und Objektüberwachung

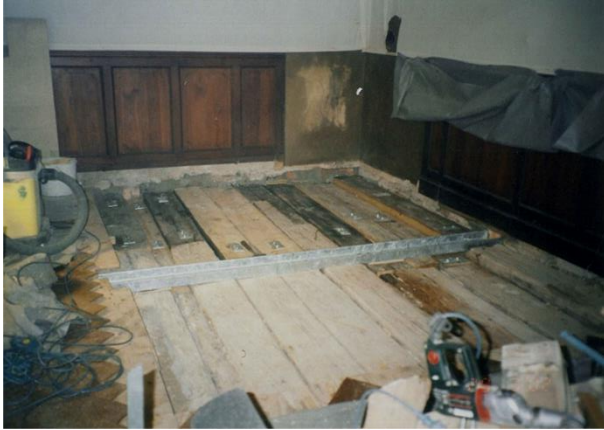
Instandsetzung Holzbalkendecke (Mann an Mann Decke) von oben mit liegendem Blattstoß unter Erhalt der historischen Stuckdecke über Kurfürstenzimmer

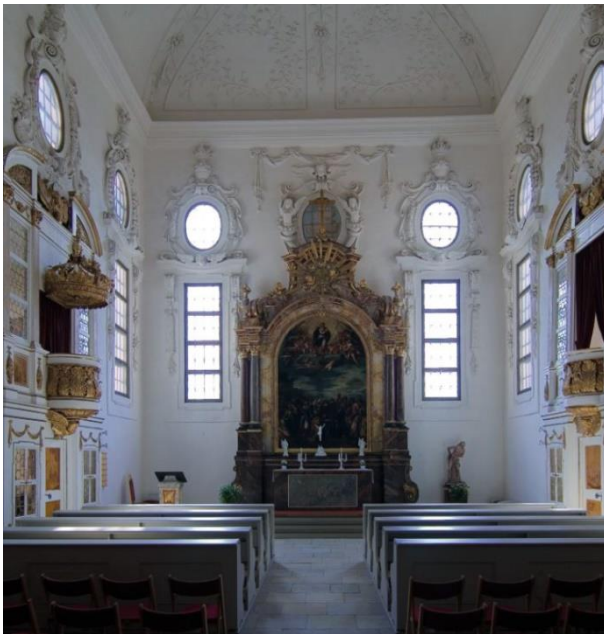
Innensicht der Schlosskapelle

Bewertung der Tragfähigkeit der Decke über der Kapelle und partielle Verstärkung der Tragkonstruktion unter Beachtung des Erhaltes der historischen Stuckdecke unterseitig

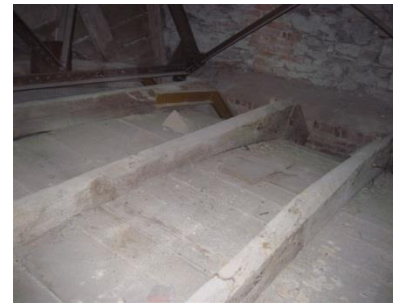
partielle Verstärkung der Tragkonstruktion der Decke über Kapelle

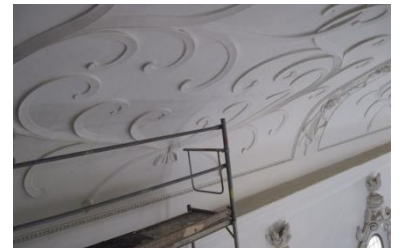
statische Unterstüztung bei der restauratorischen Stucksicherung im Kapellenbereich

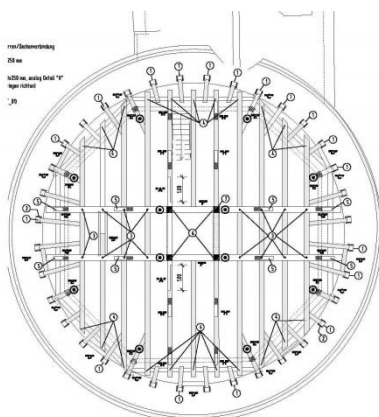
Statische Bewertung und Instandsetzung der Holzbalkendecke mit unregelmäßigen Grundrissen

Beschränkung auf lokale Reparaturen der geschädigten Bereiche unter Einsatz von zimmermannsmäßigen Verbindungen im denkmalgeschützten Bereichen

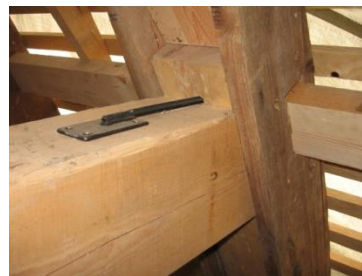
überlegte Verwendung von Stahlverbindern für zugfeste Anbindung

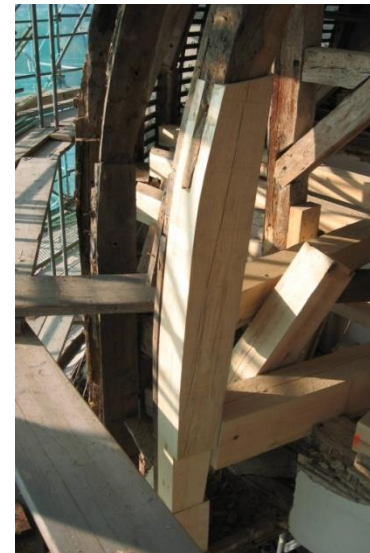
Einsatz zimmermannsmäßiger Holzverbindungen bei Reparatur Sparrenfuß
