Linach-Talsperre in Vöhrenbach

Betonsanierung

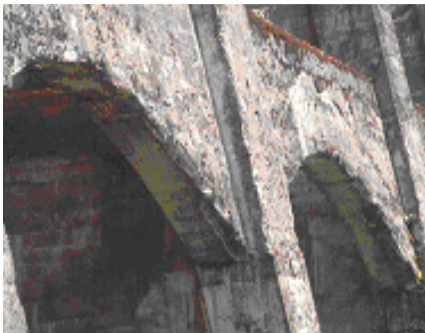
In den durchfeuchteten Zonen schädigte Frost an vielen Stellen das Betongefüge. Zu den eingetretenen geringfügigen Schäden sind Feinkornverluste an der Betonoberfläche, zu den erheblichen Schäden Gefügelockerungen und Betonabsprengungen zu rechnen. Im noch jungen Beton schützt die Alkalität des Betons das Eisen bzw. den Stahl vor Korrosion. Mit zunehmendem Alter verringert sich die Alkalität im Beton.

Durch Risse und Kiesnester in der Betonoberfläche drang Wasser in die Betonbauteile ein, löste stellenweise Kalk aus und ließ beim Verdunsten an der Oberfläche Sinterungen zurück.

Diese sogenannte Karbonatisierung setzt an der Betonoberfläche ein und schreitet allmählich in die Tiefe des Bauteils fort. Erreicht die Karbonatisierungsfrost die Bewehrung, geht die schützende Wirkung des Betons, die ein Korrodieren der Bewehrung verhindert, verloren. Kommen Wasser und Sauerstoff hinzu, beginnen die Bewehrungsseile zu rosten. Das korrodierte Eisen, das ein größeres Volumen einnimmt als das Eisen ohne Rostbelag, übt auf die Betonüberdeckung Druck aus. Infolgedessen kann der Beton über dem Eisen aufreißen und schließlich abgesprengt werden. Ist das Betongefüge erst einmal geschädigt, schreitet die Schadensentwicklung beschleunigt fort. Die Schäden an den dickwandigen Bauteilen der Gewölbe, Scheiben und

Die schadhaften Betonbauteile der Linach-Talsperre werden nach dem Prinzip des „Reprofilierens auf begrenzter Fläche“ instand gesetzt. Eine Besonderheit liegt in der spezifischen Abstimmung der Eigenschaften der zu ergänzenden Betone auf die statische Beanspruchung und die bauphysikalischen Eigenschaften des Betons an der Reparaturstelle. Ferner wird die Reprofilierung in der Farbe und der Struktur an den Beton des Bestandes angepasst. Diese Vorgehensweise trägt dazu bei, den Sichtbeton des Baudenkmals auf der Luftseite zum ganz überwiegenden Teil authentisch zu erhalten.
