Maulbronn, Klosterkirche

Sicherung der Gewölbe und Umfassungswände unter dem Großen Dachreiter Tragwerksplanung

Fruchtkasten des Klosters Maulbronn

Beratung, Gebäude- und Tragwerksplanung und Bauleitung

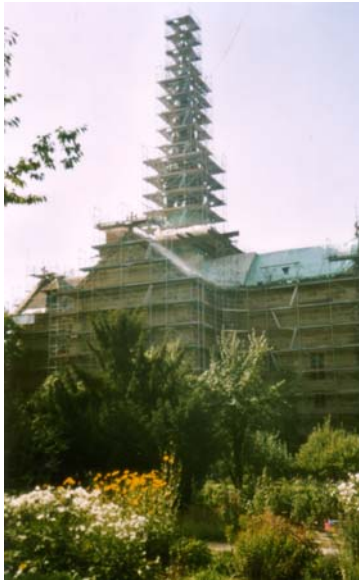
Ostansicht des eingerüsteter Chor und Dachreiter

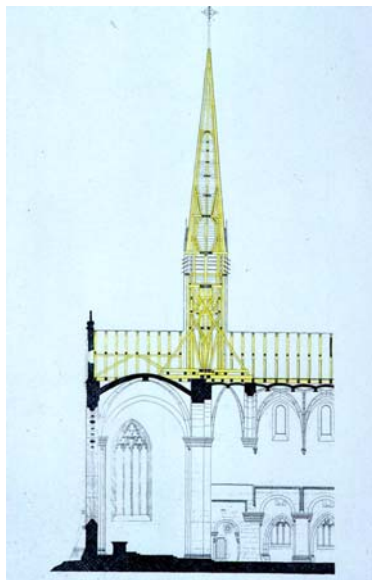
Längsschnitt

- Ablastung des Großen Dachreiters auf den Gurtbögen der „Vierung“ und dem Chorgewölbe.
- Verformte und gerissene Umfassungswänden, Tragbögen und Gewölbe. Konvexen Krümmungen auf der Unterseite des Chorgewölbes.
- Verlorengegangene Tragwirkung von Ankerbalken. Im Anschnitt des Chores wurden die Ankerbalken beim Bau der Gewölbe zerschnitten, im Abschnitt des Dachreiters vermorschten einzelne Hölzer.

- Befreien des Chorgewölbes von Lasten aus dem Dachreiter
- Ausgleich entgegengesetzt gerichteter Bogen- und Gewölbeschübe durch Spannanker im Wand- und Gurtbogenmauerwerk
- Rückverhängung der Chorumfangswände in die Obergadenwände des Langhauses.

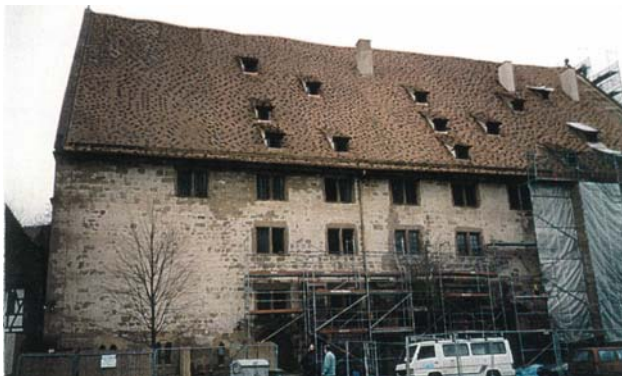
Ansicht Fruchtkasten von Nordosten

- Ingenieurmäßige Mauerwerkssicherung
- Putzsicherungen
- Steinreparaturen und Instandsetzung der Natursteinfassaden
- Instandsetzung der hölzernen Dachkonstruktionen und der inneren Tragwerke
- Erneuerung der Dacheindeckung mit alten und neuen Biberschwanzziegeln.
