Frankfurt DomRömer, Goldenes Lämmchen (HL6)

Neubau, Rekonstruktion · Tragwerksplanung, Objektüberwachung

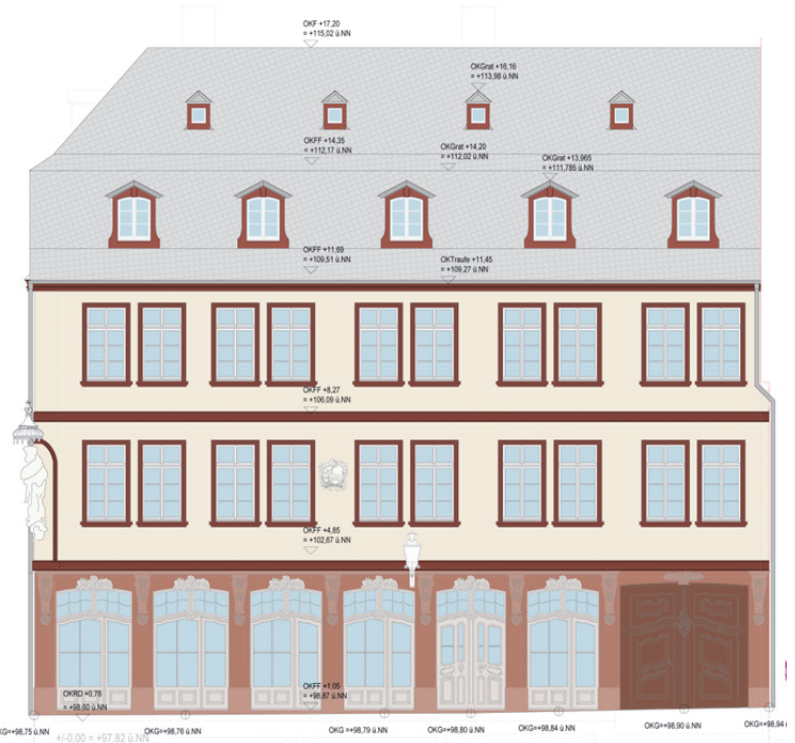
Ansicht von Süden (Planunterlage Architekturbüro Giel)

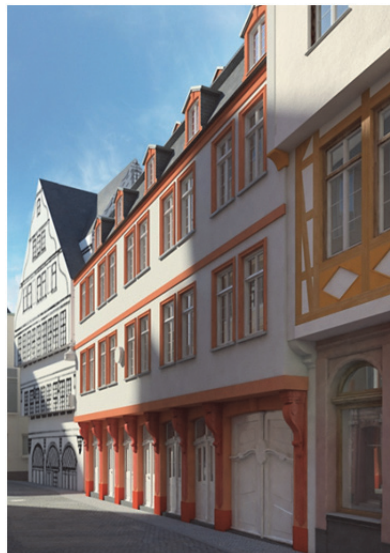
Ansicht von Südost (Rendering DomRoemer GmbH)

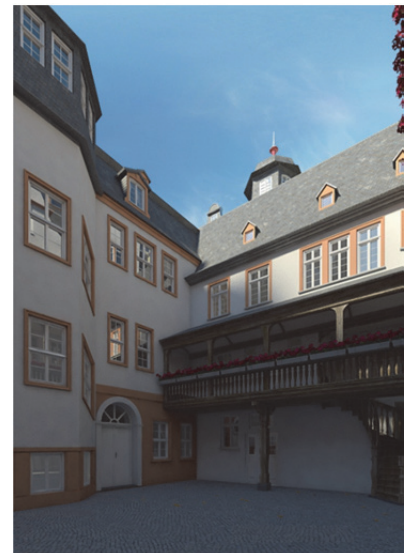
Ansicht Innenhof / Laubengang (Rendering DomRoemer GmbH)
