Rottweil, Kapuzinerkloster

Umbau und Instandsetzung · Tragwerksplanung, Objektüberwachung

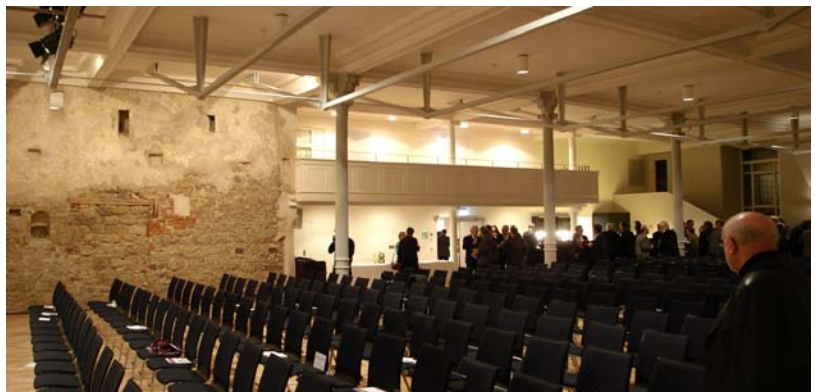
Sichtbarer Unterfurt der Tragkonstruktion über dem Sonnensaal

- Umfangreiche Sanierung und Instandsetzung der Dachtragwerke
- Bereichsweises Absenken des Kellerniveaus und Unterfangung historischer Fundamente
- Beraten und Begleiten von Festigkeitsuntersuchungen an Bestandsmauerwerk als Grundlage für Tragfähigkeitsnachweise
- Mauerwerksertüchtigungen durch Verpressen, Vernadeln und Mauerwerksanker
- Umgang mit „sparsamer“ Baukonstruktion der Kapuziner im Zusammenhang mit umfanglichen Rückbauten
- weit spannende Stahlkonstruktion als Abfangebene für weiter aufgehendes Gefüge oberhalb des Sonnensaals

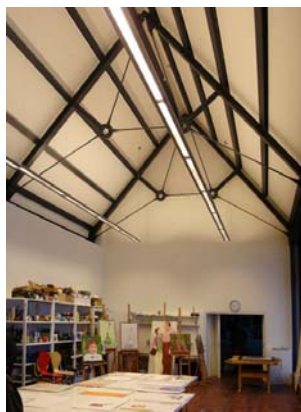
Polonceauträger Bereich
Kunstschule
