# Linach-Talsperre in Vöhrenbach

## Betonsanierung

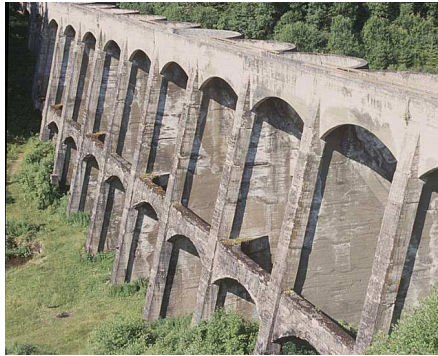
Staumauer vor der Sanierung

- Sanierungsmaßnahmen auf der Basis eines Teileinstaues
- hierdurch Reduktion der abzudichtenden Fläche und damit der Instandsetzungskosten
- Abdichtungssystem auf Kunststoffbasis auf der Wasserseite

Instandsetzungskonzept: Erhalt des originalen Sichtbetons auf der Luftseite

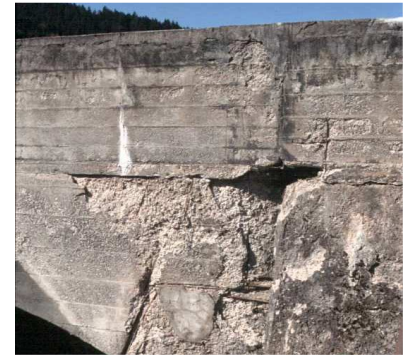
Schadensdetail an der Mauerkrone

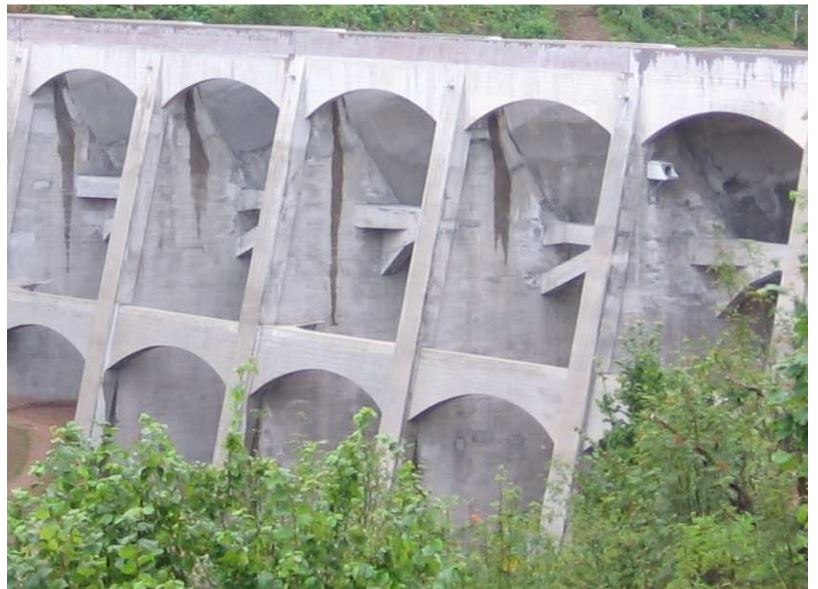
Blick auf die Staumauer nach der Betonsanierung

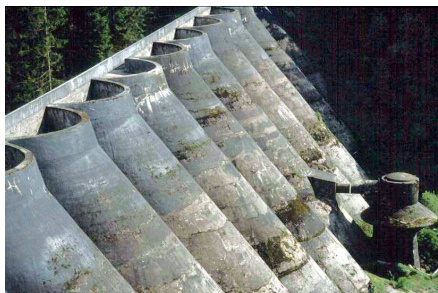
Die Staumauer besteht aus 13 kreisbogenförmigen gewölbten Tonnen. Die Dicke der Gewölbe nimmt von 40 cm in Höhe der Mauerkrone kontinuierlich auf 60 cm am Mauerfuß zu. Das Wasser der Linach kann bis auf 24 m Höhe gestaut werden

Aufsicht auf die Talsperrengewölbe vor Sanierung

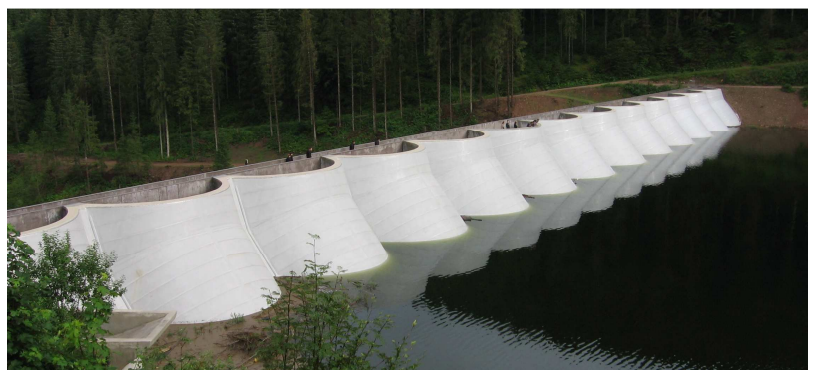
Die sanierte Staumauer wird 2007 wieder angestaut.
